IDENTIFICACION: Muralla Alcázar Recinto I

CALLE / PLAZA: TRIUNFO Nº: 1-Mur I NIVEL DE PROTECCIÓN: INTEGRAL

DATOS HISTÓRICOS Y ARQUITECTÓNICOS

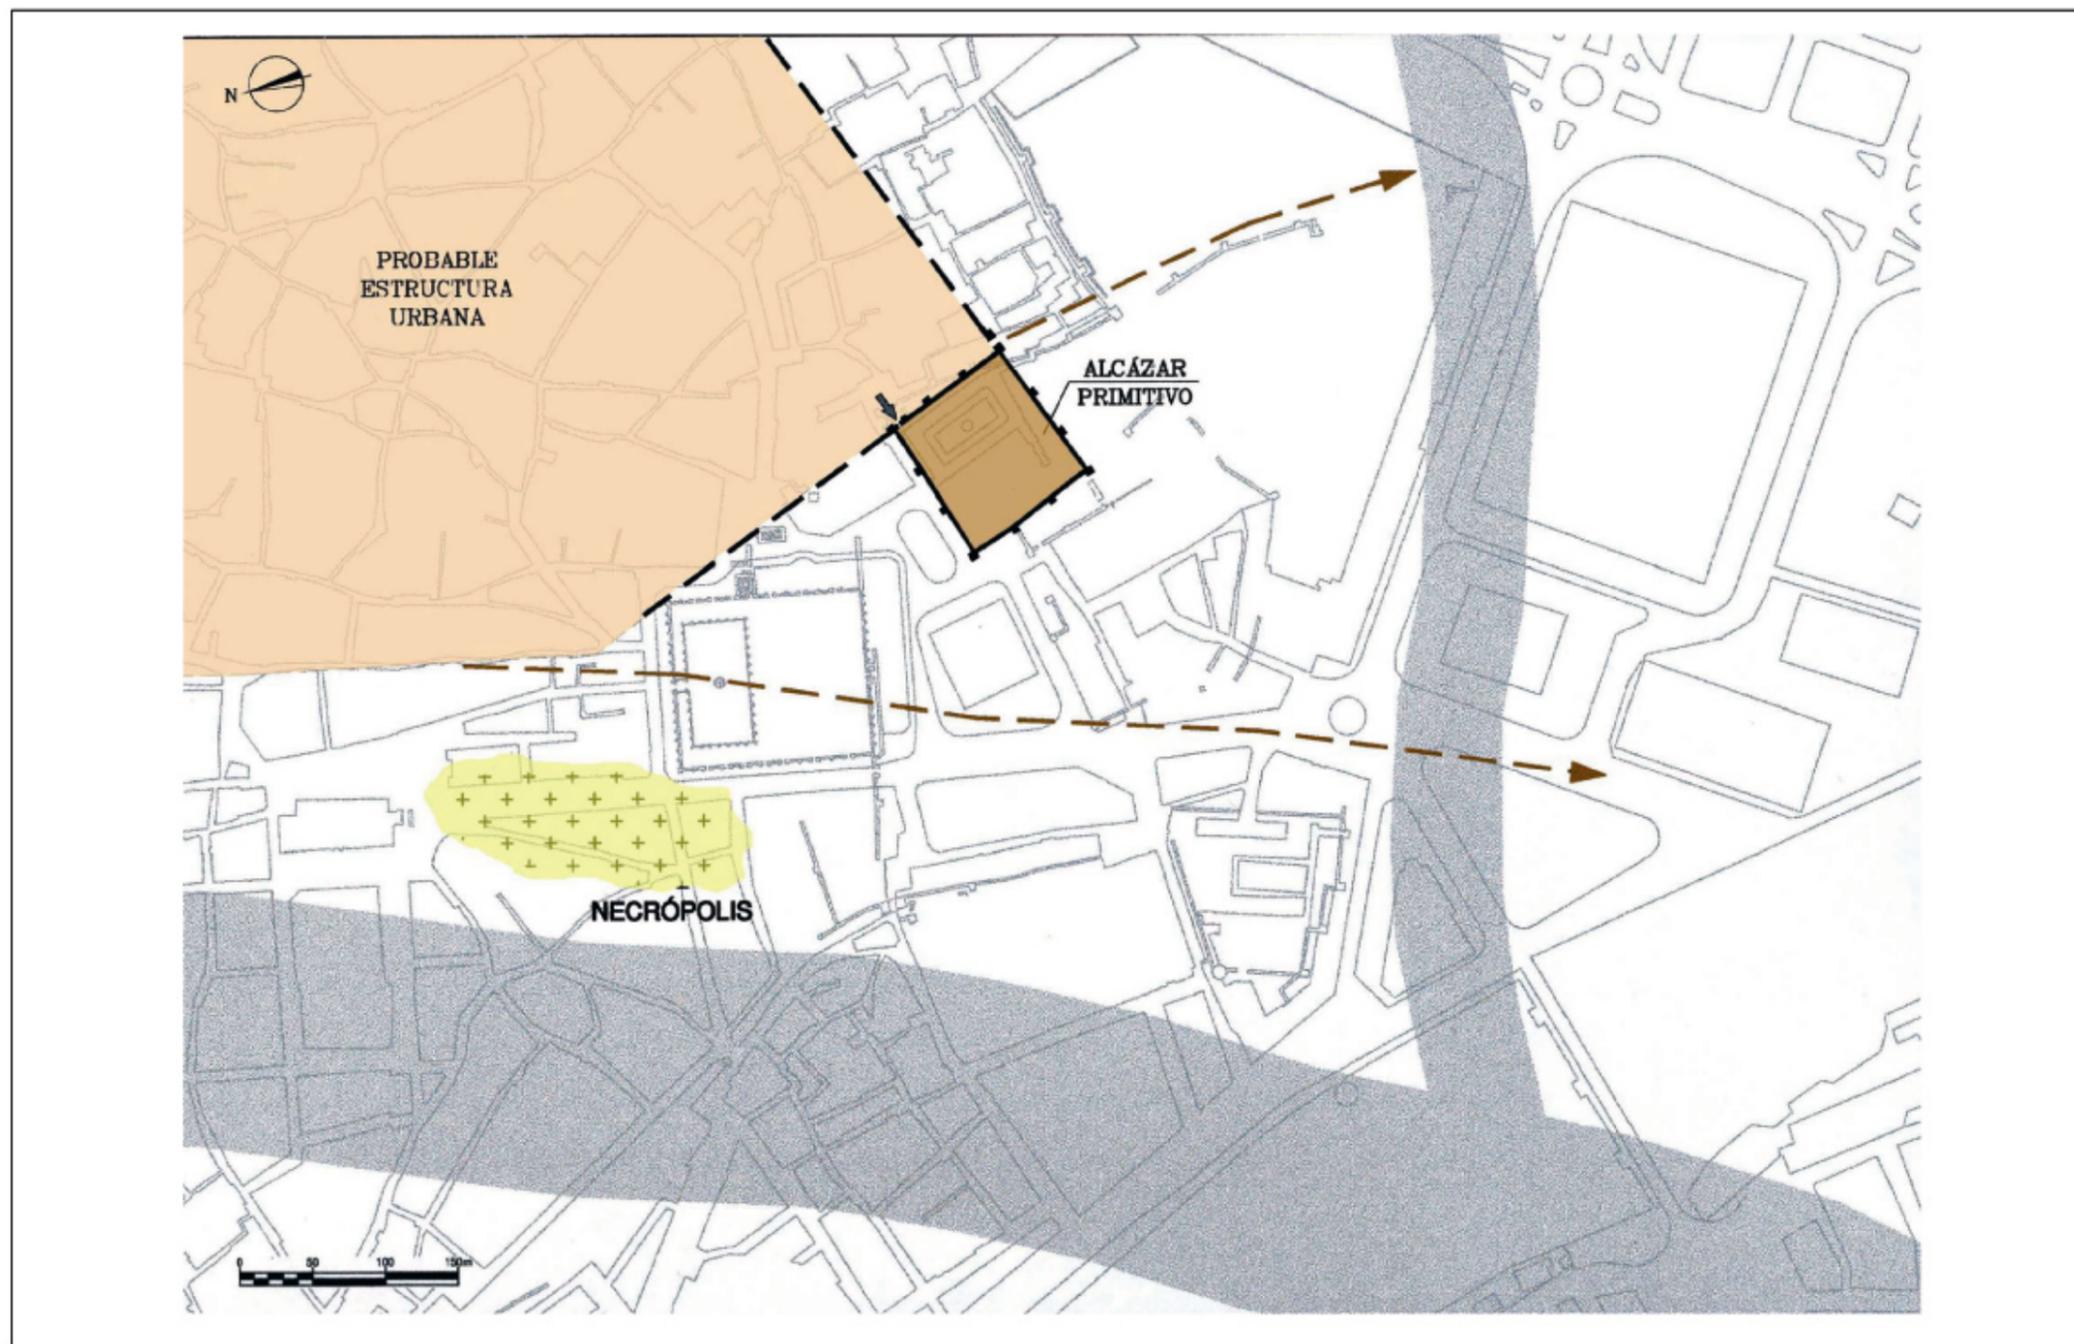
El Alcázar y su entorno urbano a mediados del siglo XI. Hipótesis.

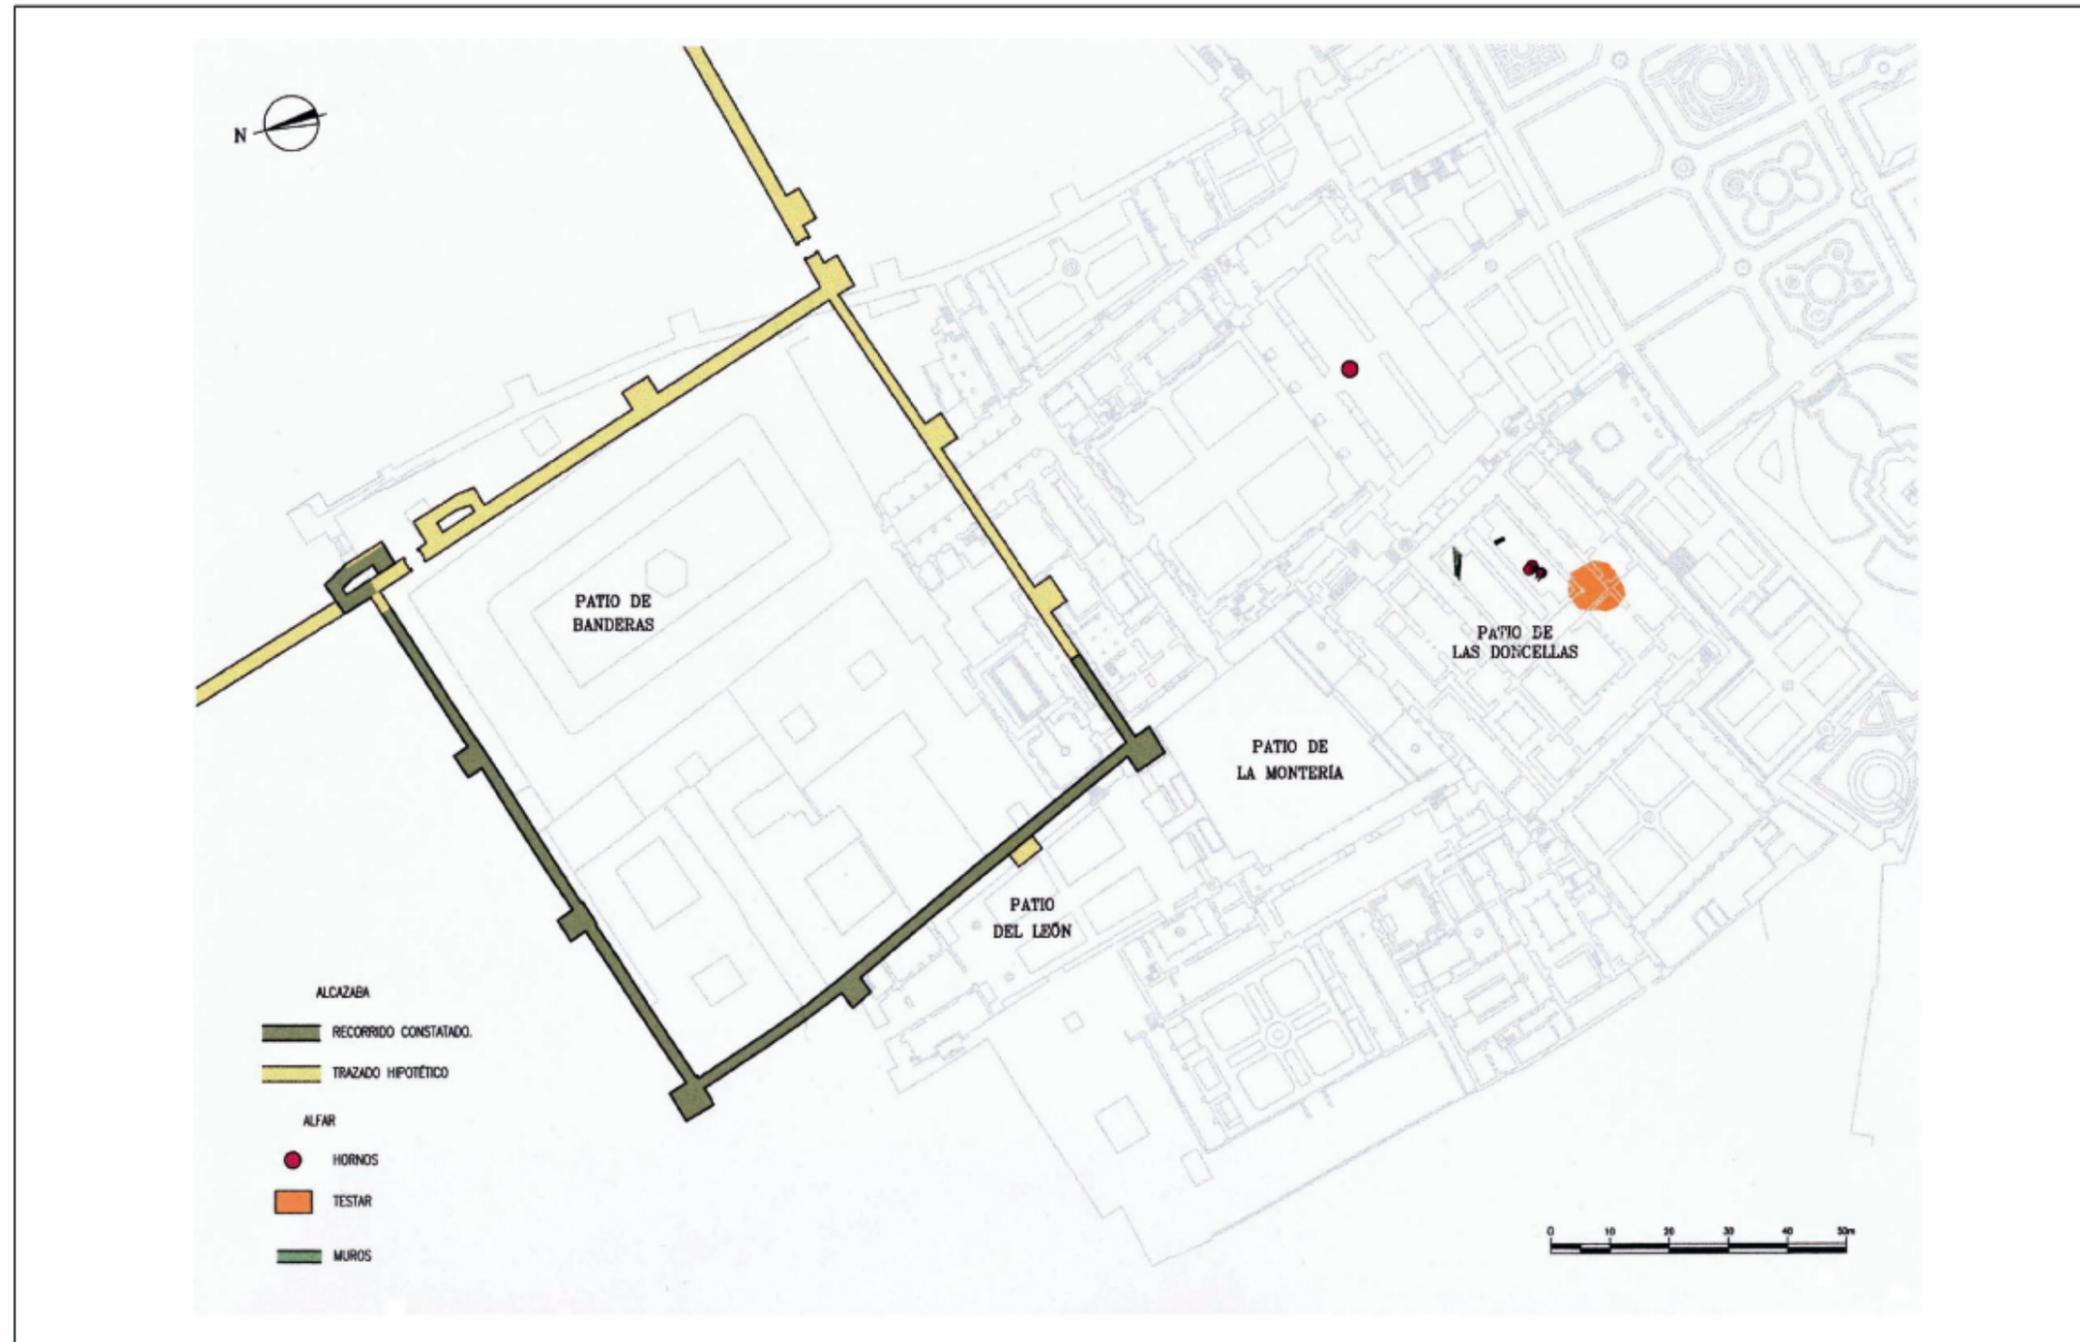
Construcción del Alcázar en el siglo XI. Hipótesis.

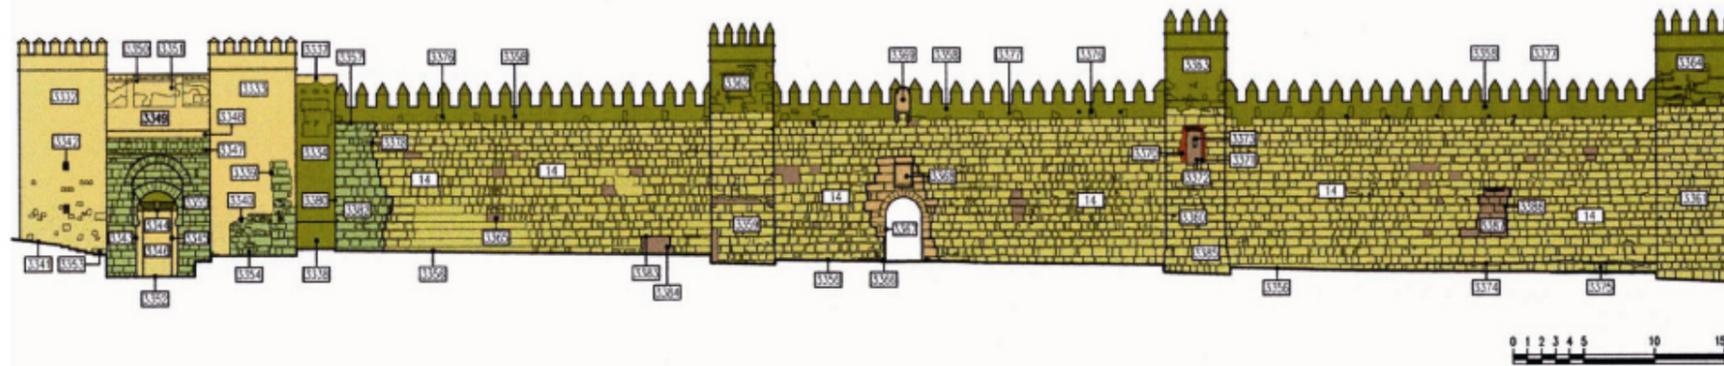
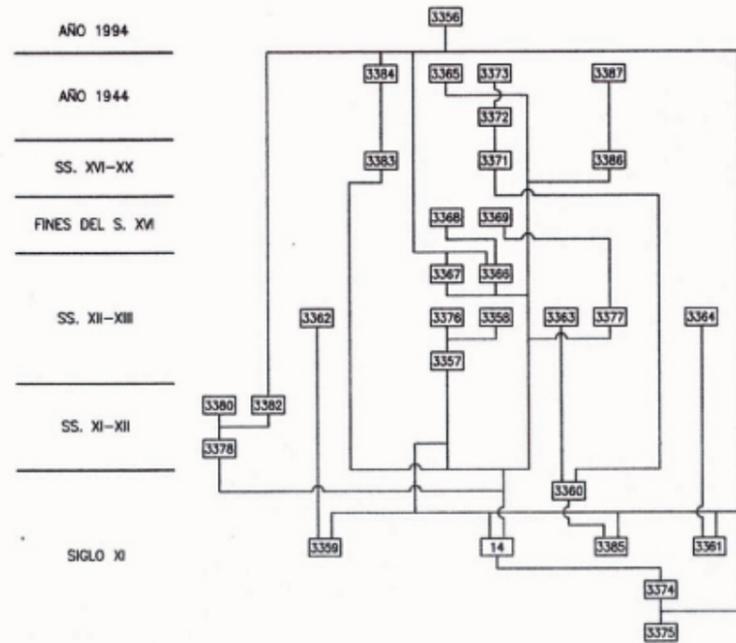
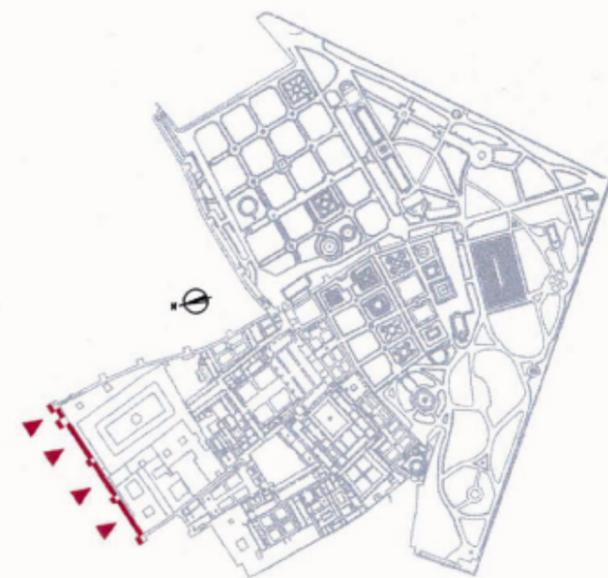
- AÑO 1944
- SS. XIX-XX
- SS. XVI-XX
- FINES DEL S. XVI
- SS. XII-XIII
- SS. XI-XII
- SIGLO XI

Muralla exterior norte. Estratigrafía.

Desde el punto de vista de la técnica constructiva se advierten tres tipos distintos de aparejos murarios:

- Sillares isódomos de roca alcoriza de acarreo pertenecientes posiblemente a la muralla romana. Las medidas medias son de 0'50 mts para la hilada y el ancho es variable, aunque predominan los tizones de la misma medida. El aparejo es irregular, pero hay tendencia a colocar diátonos y medios tizones de modo esporádico y desordenado. La unión es de barro y cal sin aparentes cuñas de ladrillo o ripio. Superficie rugosa.

- Fábrica mixta de ladrillos alternos con sillares, sillarejos y mampuestos en verdugadas desordenadas. El material pétreo es de acarreo pero el ladrillo responde a la medida de 27 x 13'5 x 3 con llaga de 3, que se reproduce en todo el almenado a soga y tizón irregular. Se localiza en el almenado y cuerpo superior de las tres torres.

- El mismo tipo de ladrillo de las torres es el empleado en el almenado. Aquí también el aparejo es irregular aunque tendente a la soga y tizón. Medida igualmente de 27 x 13'3 x 3 cm. Los merlones responden a un único esquema, similar al del lienzo Oeste del Alcázar pero muy diferente al de otros lugares de cronología distinta:
