| IDENTIFICACION: <u>Palacio Gótico, Jardín del Crucero y Baños de Doña María</u> | | SECTOR 6 MANZANA: <u>53180</u> PARCELA: <u>02</u> |
| CALLE / PLAZA: <u>TRIUNFO</u> | Nº: <u>1-SB</u> | NIVEL DE PROTECCIÓN: <u>INTEGRAL</u> |
| Nº PLANTAS: _____ | USO: <u>S.I.P.S. Cultural</u> | ESTADO: <u>Bueno</u> |

IDENTIFICACION: **Palacio Gótico, Jardín del Crucero y Baños de Doña María**

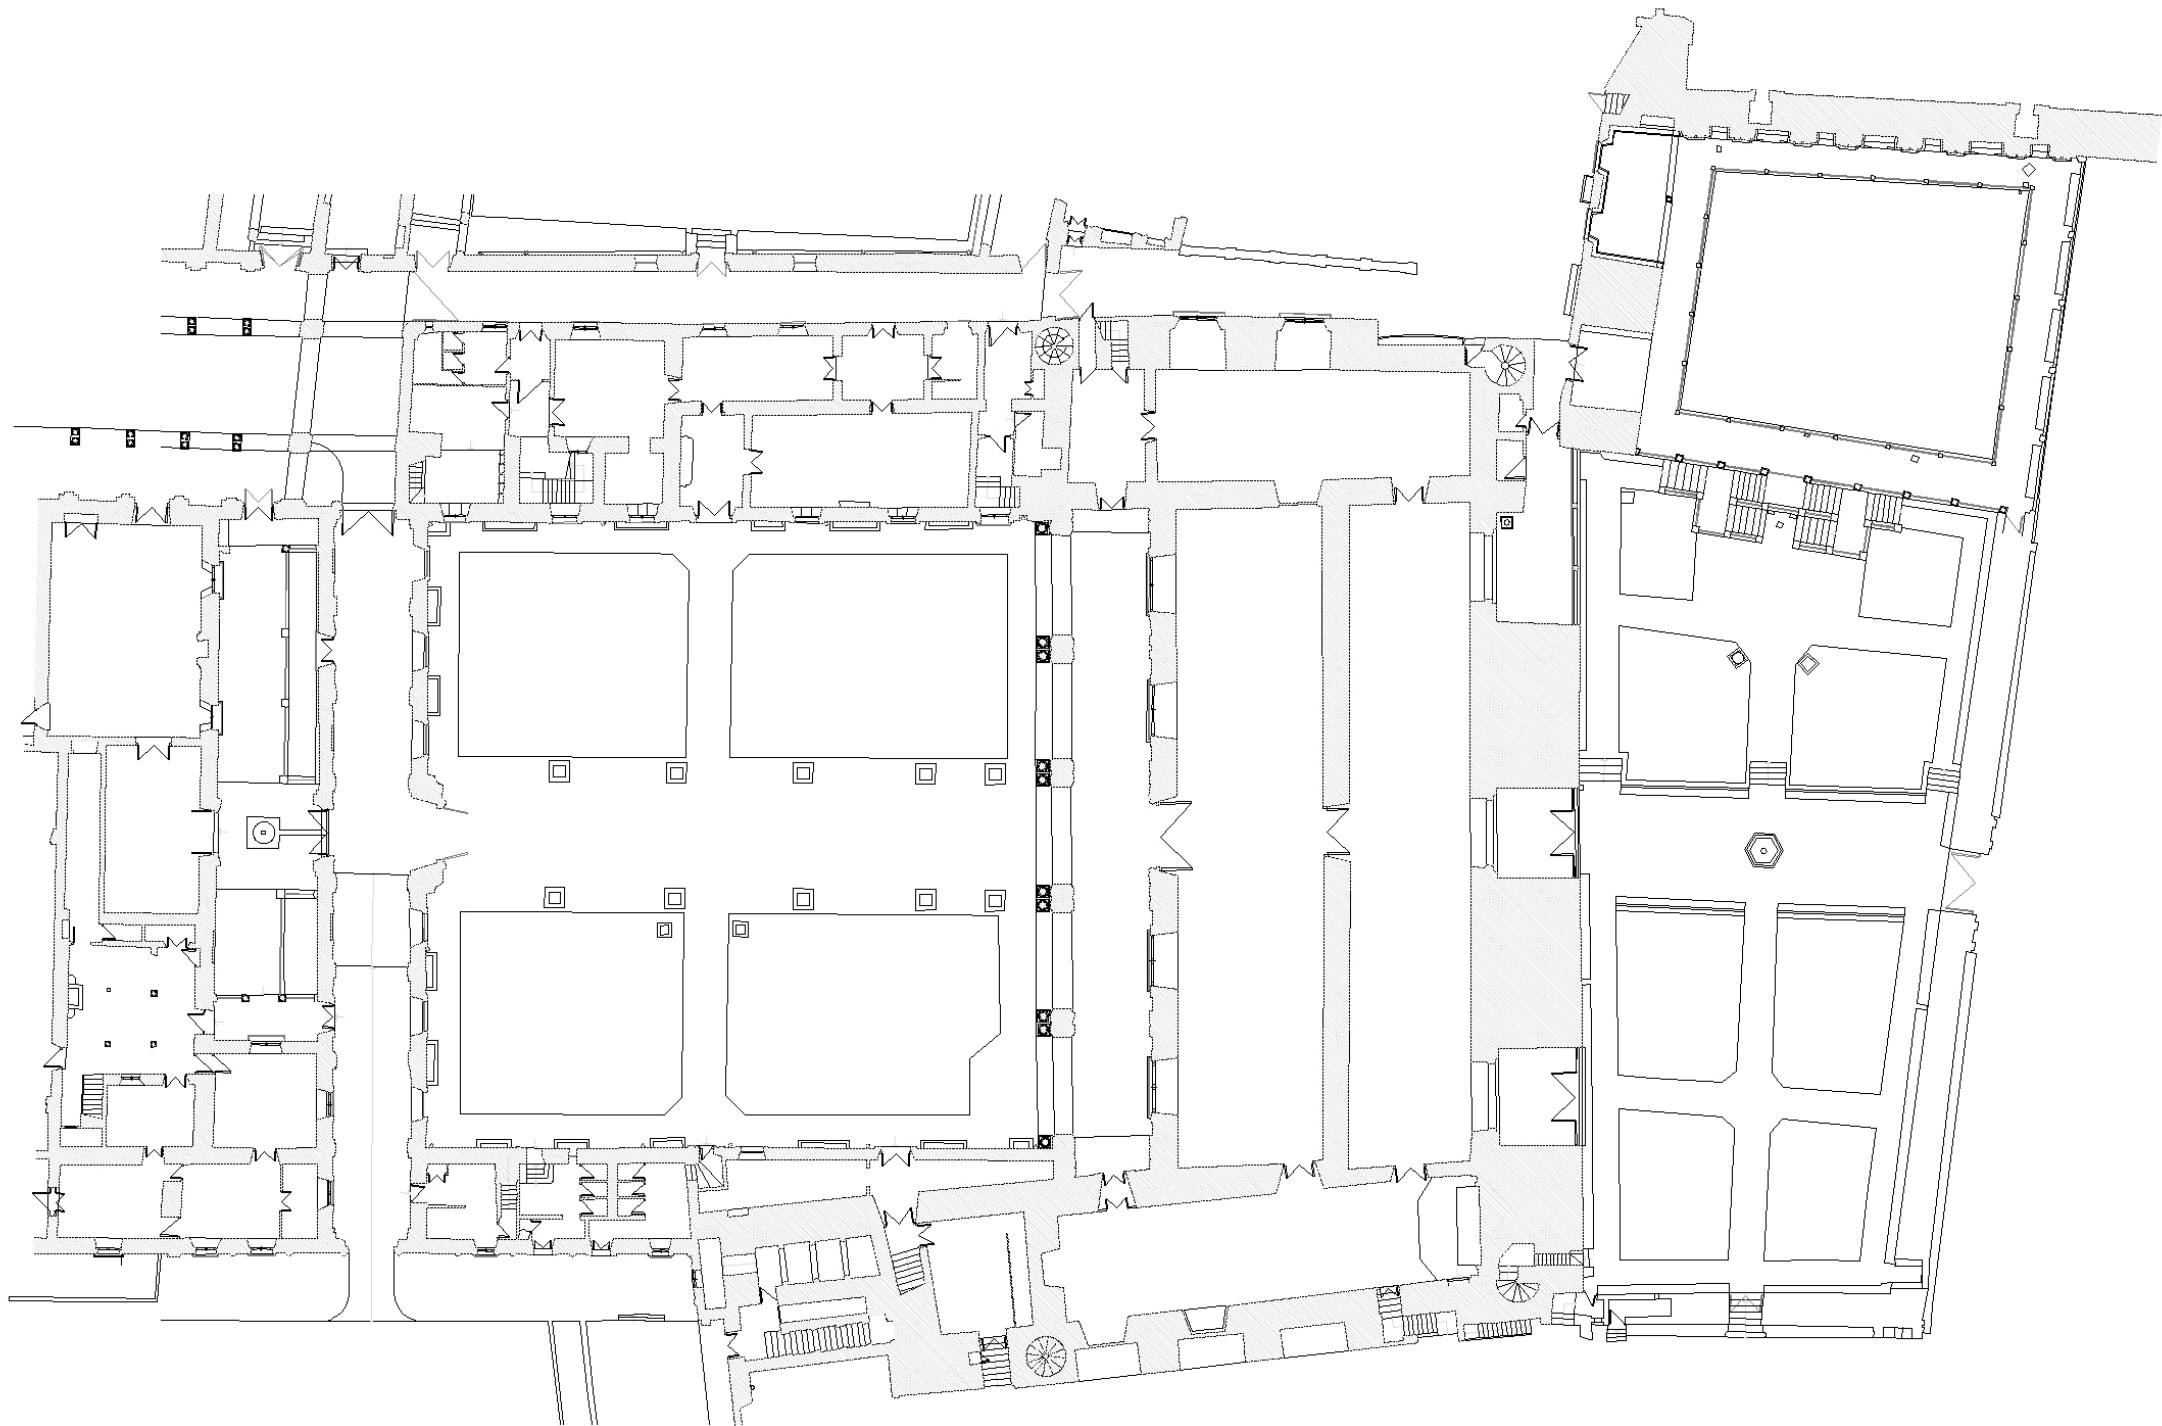
ALCAZAR DE SEVILLA. PLANTA BAJA DEL PALACIO GÓTICO Y PATIO DEL CRUCERO.

ESCUELA DE ESTUDIOS ÁRABES, C.S.I.C. A.ALMAGRO/ arq. IZUÑIGA/ arq.tec.

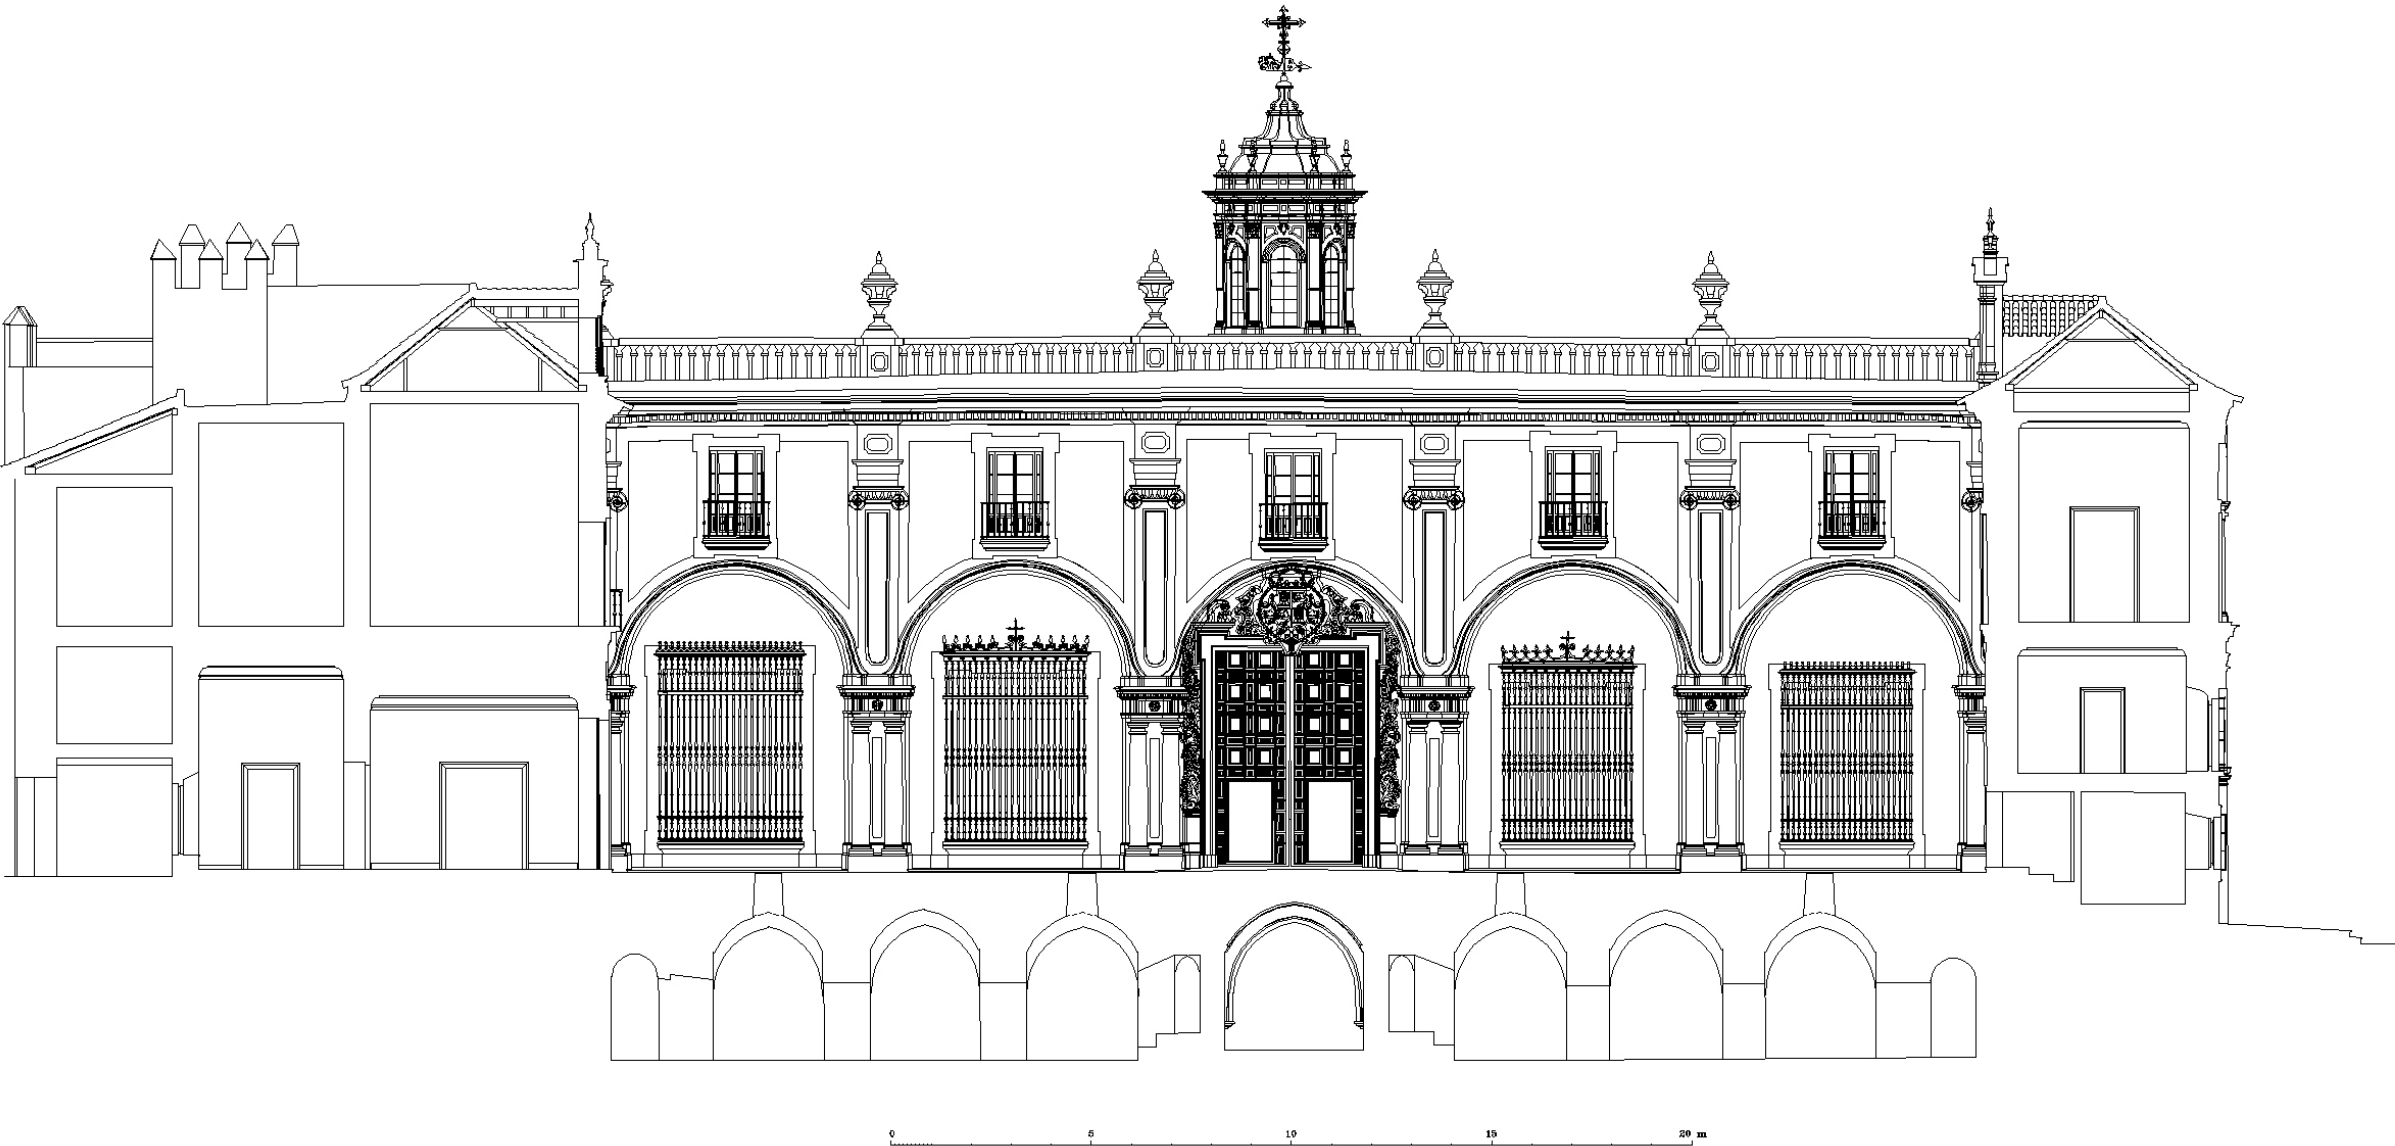
ALCAZAR DE SEVILLA. SECCIÓN DE LOS BAÑOS DE D<sup>a</sup>. MARIA DE PADILLA Y PALACIO GÓTICO. FACHADA SUR DEL PATIO DE CRUCERO.

ESCUELA DE ESTUDIOS ARABES, C.S.I.C. A.ALMAGRO/ arq. I.ZURIGA/ arq.tec.

Este patio fue un jardín de crucero creado por los almohades en el siglo XII y remodelado por Alfonso X en el XIII. Estaba organizado en dos niveles diferentes: uno superior, sostenido por bóvedas, con cuatro andenes que se cortaban en el centro y un andén periférico alrededor de la planta rectangular, y otro inferior, cinco metros por debajo del primero. El nivel inferior tenía una alberca y estaba plantado de naranjos. Protegido de la radiación solar por las copas de los árboles y la estructura del jardín, este nivel presentaba un ambiente sombrío y húmedo, muy adecuado para pasar la época estival. Entre bóvedas ojivales y galerías subterráneas, posiblemente del siglo XVI, había una alberca popularmente conocida como Baños de María de Padilla.

Este extenso patio, que salvaba una diferencia de nivel de cinco metros, sería confeccionado con nuevos muros que sin tocar la muralla primitiva, cuadraban los espacios, como puede comprobarse en el sector occidental, junto a la Montería y el Palacio del Rey Don Pedro. Al Norte, el Cuarto del Yeso formaría parte de su área palatina. Por contra, al Sur, entre el patio y el muro Sur del segundo recinto, (situado bajo el testero meridional del palacio gótico) existe un amplio espacio al que hoy no puede accederse, donde las excavaciones, realizadas en la antigua escalera de bajada a la galería gótica subterránea del palacio alfonsí, sellada en el siglo XVI, sacaron a la luz el elemento que faltaba en el puzzle estructural del Crucero: su testero Sur y la galería meridional adyacente, oculto y destruida respectivamente por la obra gótica.
